## Da una pietra a una sorprendente ipotesi ricostruttiva

Ipotesi scaturita dalle indagini effettuate in preparazione della **Mostra Millenaria di Sant'Agata**

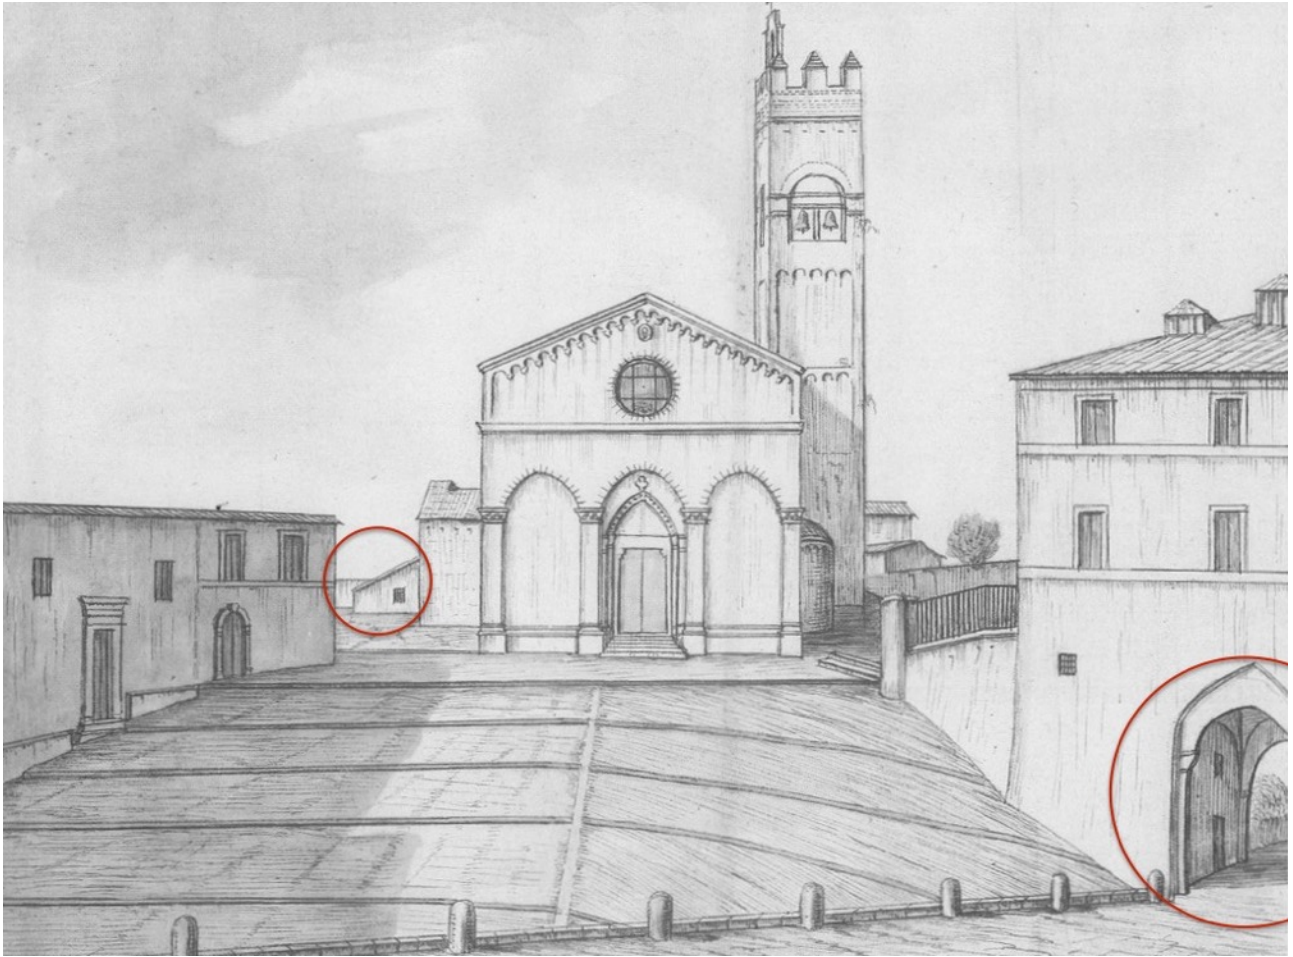
Nella prima, già citata, si ha testimonianza di **una collina cordonata che degrada omogeneamente verso l'attuale corso Matteotti**, al posto della quale, oggi, troviamo la grande scalinata in travertino e la sottostante piazzetta a forma triangolare.

La prima comprova che l'accesso a quella che oggi conosciamo come via Mameli, si trovava ad un livello molto superiore all'attuale, più o meno quello dell'attuale terrazzamento di accesso all'Oratorio di Santa Croce. Inoltre, sullo sfondo a sinistra, si nota chiaramente una diversa struttura di quella che oggi è la piccola cappella del Corpus Domini e dietro ad essa una cinta muraria.

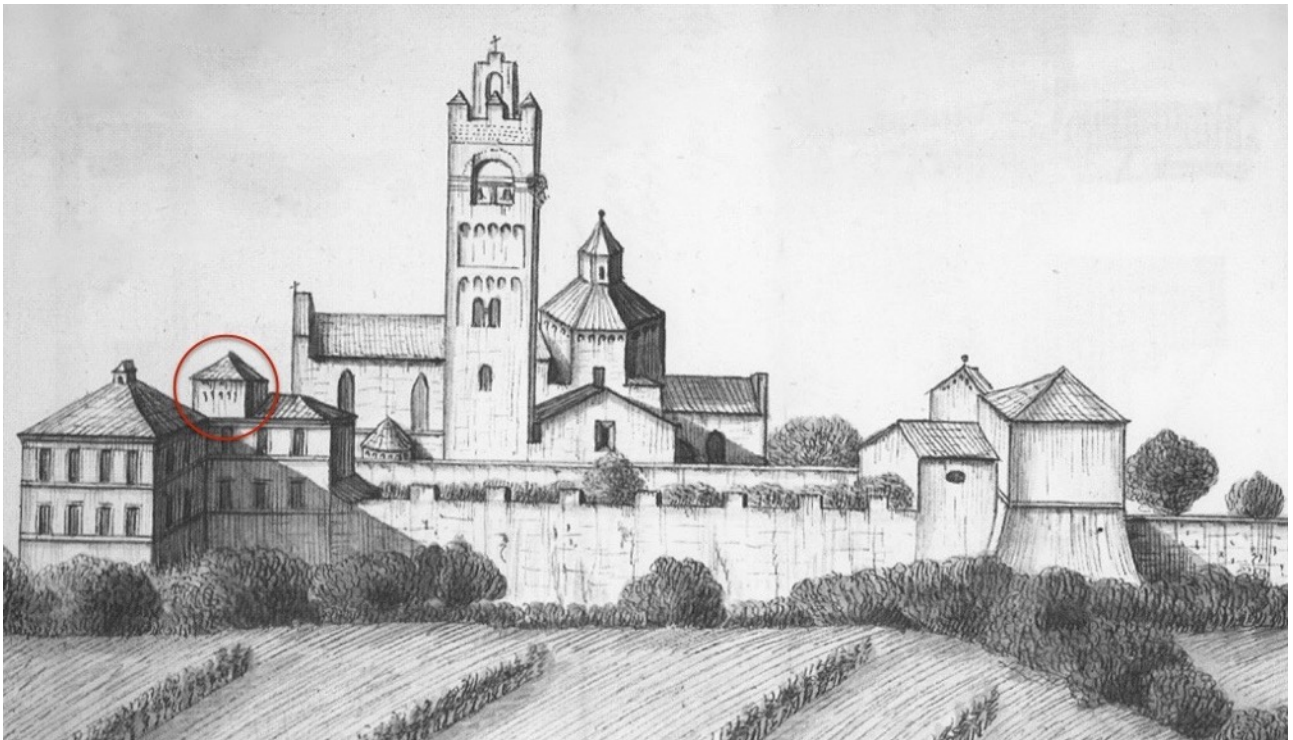
Nella seconda, che raffigura una vista panoramica colta dall'esterno delle mura, **appare l'esistenza di un precedente torre inglobata nella possente struttura di Porta Valdichiana**, ancora svettante sopra i tetti della stessa.

La seconda testimonia l'esistenza di una **torre fortificata a sud-ovest della chiesa**, inglobata nella realizzazione di Porta Valdichiana. Dalla ricostruzione schematica illustrata qui sotto, appare chiaro che questa torre era parte integrante di fortificazioni precedenti. I rilievi in loco e la ricostruzione fatta evidenziano, in maniera credibile, il suo collegamento a tratti di mura realizzati anticamente attorno alla Pieve.

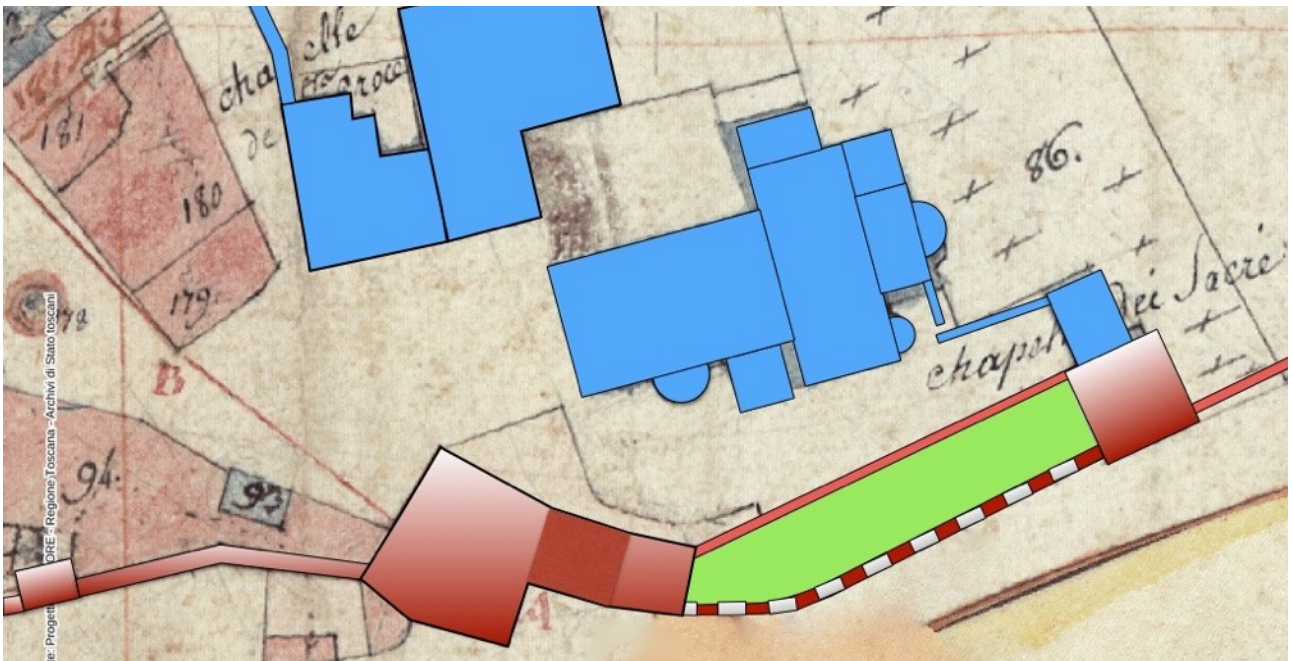
Successivamente, nella prima metà del XVI secolo, Porta Valdichiana venne rafforzata trasformandola in un vero e proprio baluardo, con sotto un accesso in galleria a doppia porta. A questo rafforzamento difensivo si accompagnarono:

- La costruzione di **due terrapieni** ai lati della stessa porta.
- La realizzazione di due grosse torri: quella delle **Vallesi** e quella dell'**Area Cimiteriale**.

Sant'Agata: la **soprelevazione del campanile**, riutilizzando materiale locale e la costruzione della lanterna in cotto a copertura della parte centrale della cupola.

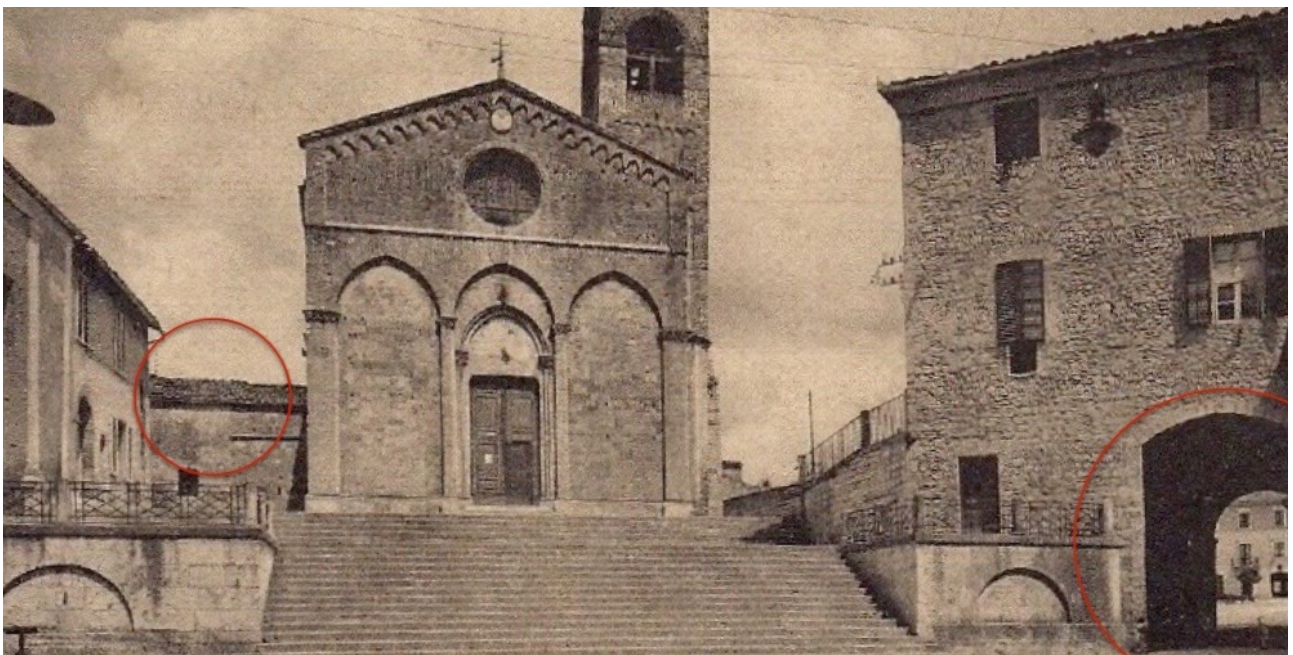
Si è dovuto attendere ancora più di un secolo, prima che la cinta muraria cittadina venisse stravolta dalla **distruzione di Porta Valdichiana ad opera delle mine tedesche del 1943**, fatte brillare dalle truppe germaniche in ritirata.

La parziale ricostruzione post bellica, effettuata diversi anni dopo, in un clima di "euforico modernismo", ha prodotto l'edificio divenuto sede della Cassa Rurale e Artigiana locale, senza però ricostruire la parte della Porta vera e propria. **Cancellando così l'identità strutturale precedente e la percettibilità di "Borgo Murato" che il centro storico di Asciano aveva mantenuto fino alla prima metà del XX secolo.**
