Rintracciate le due Concerie-Tintorie dei Nannini

Proseguono le ricerche avviate in base ai contenuti nel documento del 1836 già citato

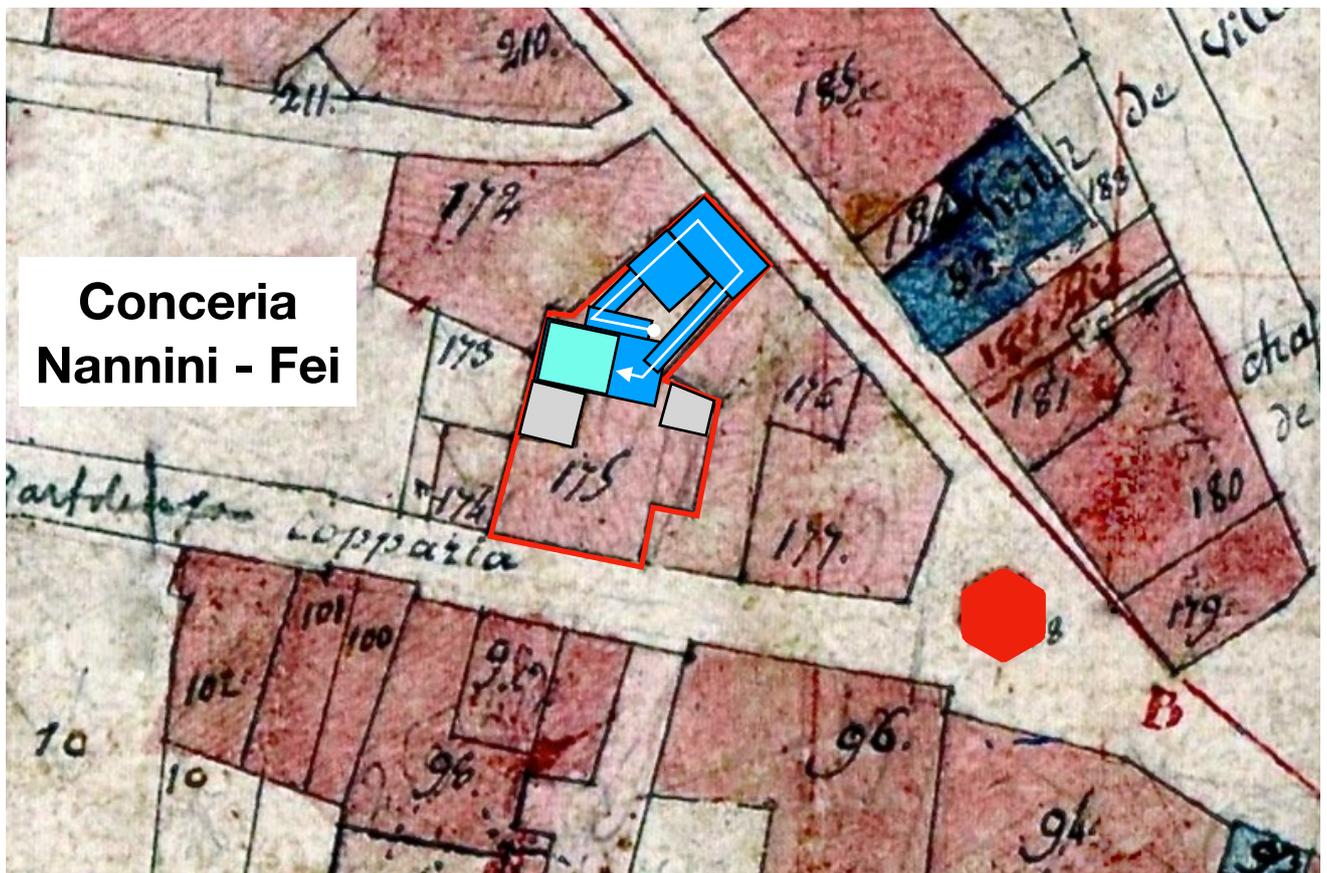
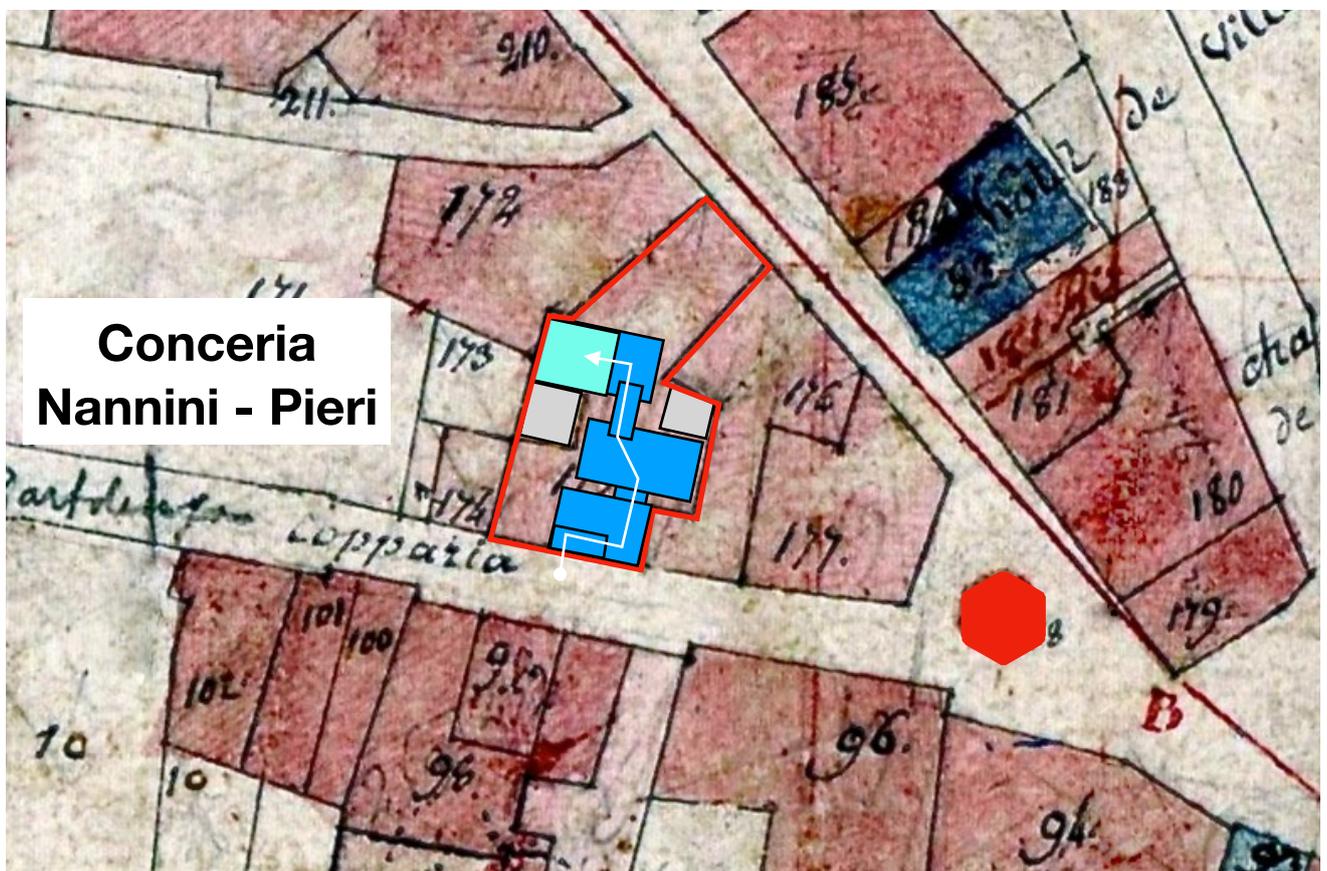
Comunque, come si può desumere dalle planimetrie sulle quali si è cercato di ricostruire sommariamente la conformazione dei due laboratori, si possono ricavare diverse informazioni utili a capire le caratteristiche strutturali delle concerie tradizionali. Infatti, il

numero di ambienti risulta uguale e dimensionalmente simili. La loro contiguità con i loggiati usati come stenditoi è facilmente individuabile. Un'altra considerazione che balza agli occhi, è quella che le due vasche si trovassero pressoché una sull'altra con la conseguente facilità di alimentarle con una sola canalizzazione proveniente dalla Pianella e ripartendo l'acqua solo a fine tratta.

Infine, si capisce che la “**particella catastale**” n°175 della mappa risalente al **1813**, usata come base di riferimento, comprende tutti i locali delle due conerie e apparteneva, almeno fino agli inizi dell'Ottocento, alla famiglia Nannini per intero.

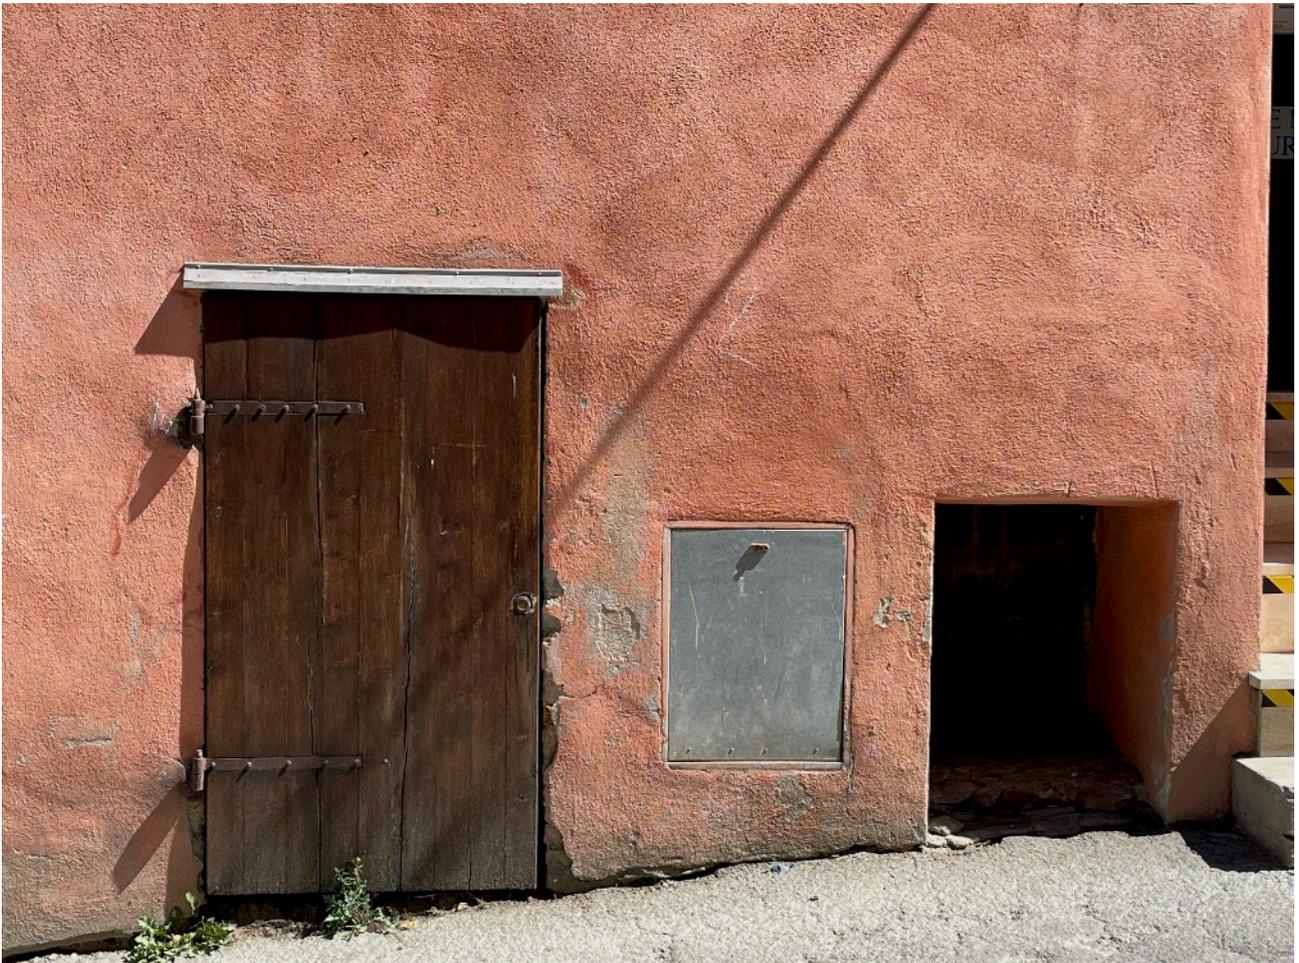
Il tutto porta a confermare che ci troviamo di fronte ad un caseggiato inizialmente realizzato come “stabilimento produttivo” funzionale al trattamento delle pelli e che il suo frazionamento in unità immobiliari diverse, si è verificato in epoche recenti, così come la diversa destinazione d'uso.

- Se le conerie usavano l'acqua di trabocco della Pianella, perché **questo edificio è stato costruito dopo due unità immobiliari più vicine alla fonte?** Forse questi edifici esistevano già?
- Come si spiega il “**dente**” dell'**unità immobiliare 175** che penetra nella attigua **176?**
