Campanile, Campane e Consolidamenti

Una lunga storia di modifiche e interventi urgenti per evitarne il crollo.

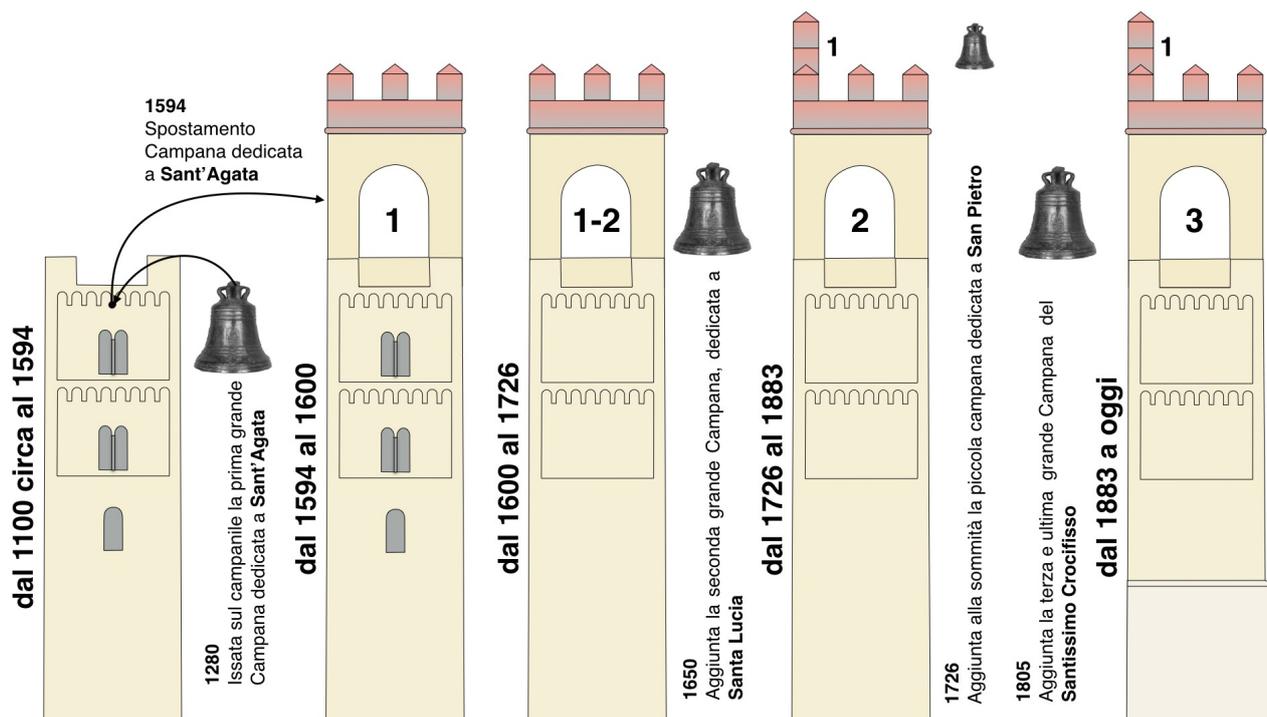
Molti antichi edifici hanno una lunga storia da raccontarci, ma quella del campanile di Sant'Agata è particolarmente lunga e complicata. Proprio per questo, ricostruirla e farla riemergere dalle ombre del passato, è risultata un'esperienza molto interessante.
